高圧受電設備設置者の皆さまへ

# 波及事故

## を防止するために

### 【主遮断装置編】

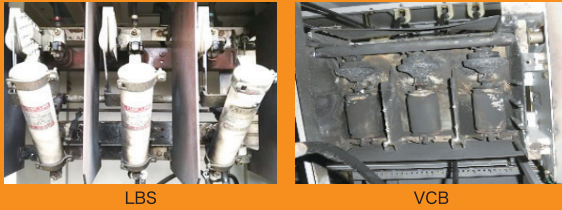
自然劣化による絶縁低下し焼損した機器

汚損物質が年々蓄積し、湿気の影響を受けることにより、絶縁が低下していきます。設置環境によっては劣化の進行が早くなるため、定期点検において異常がなくとも、**製造後20年を経過した機器は、計画的な更新をお奨めします。**

焼損したVCB

取替後のVCB

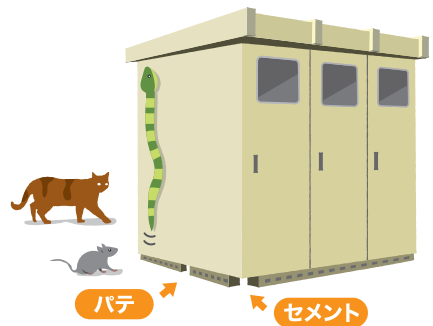
蛇の接触で短絡した機器

充電設備の僅かな隙間から小動物は侵入するため、**隙間を塞ぐことが効果的です。**
